Encuentro del faldón con pasatubos

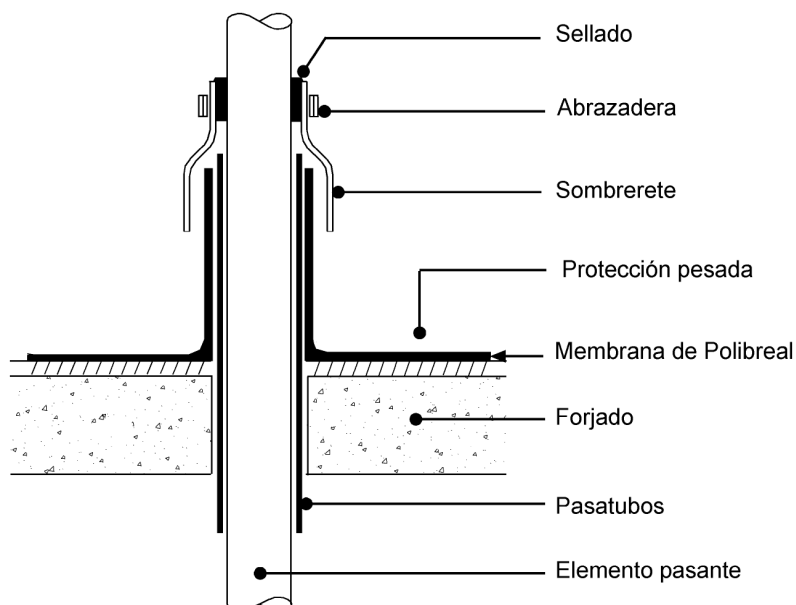
El hueco libre resultante entre pasatubos y elemento pasante, se cerrará mediante la colocación de un sombrerete.

La membrana impermeabilizante de POLIBREAL prescrita, se prolongará en el pasatubos hasta 15 cm por encima de la protección.

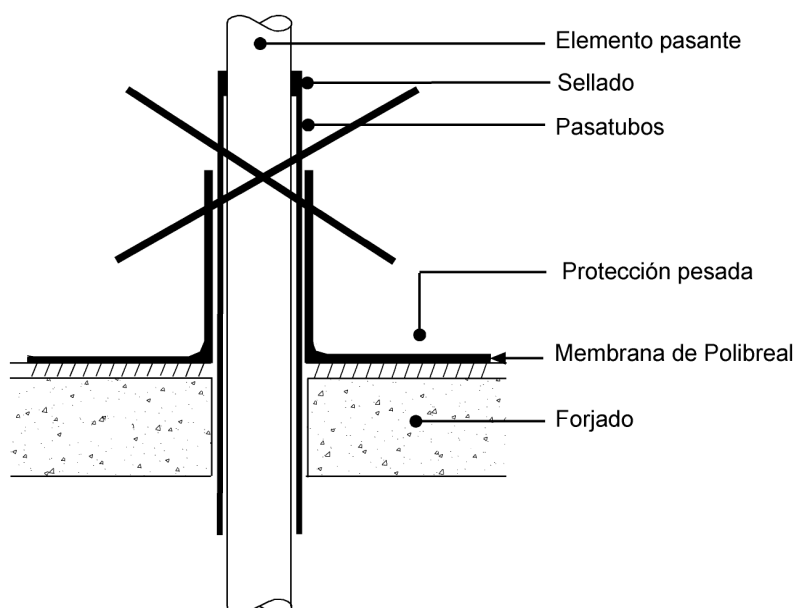
Defecto constructivo.

El hueco libre entre pasatubos y elemento pasante, se cierra con masilla.
