Encuentro del faldón con pasacables

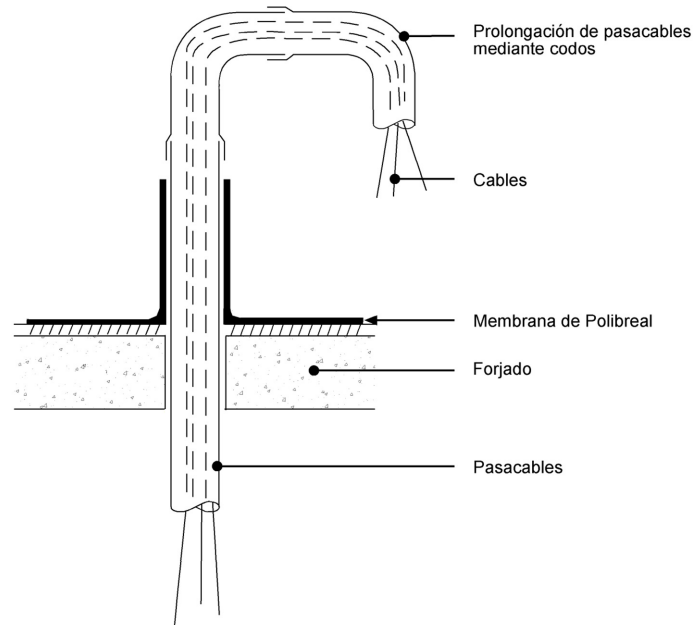
El diseño del pasacables debe contemplar la colocación de codos en su terminación.

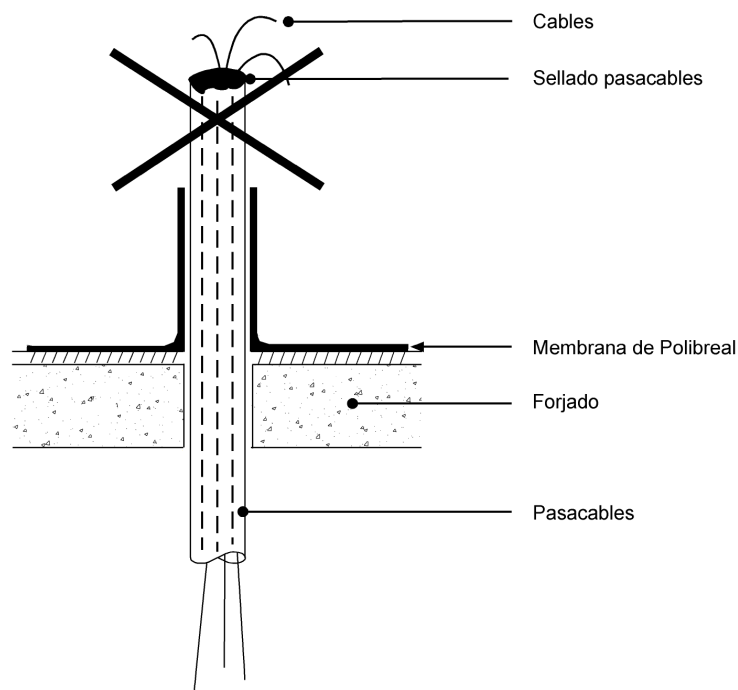
Defecto constructivo.

El pasacables es totalmente vertical, y el vacío que dejan los cables se rellena con masillas que fácilmente se deterioran.

La membrana impermeabilizante de POLIBREAL prescrita, se prolongará en el pasacables hasta 15 cm por encima de la protección
